Nach 10 Jahren reichte Rexam Italien diese Einheit zur Überprüfung ein, ohne Reparaturbedarf

Die im Jahr 2000 installierte UV30 zur Produktion von Aluminiumdosen gehört zur ersten Generation von luftgekühlten Großvakuumpumpen. Diese Maschine, die rund um die Uhr in Betrieb war, wurde einer ausführlichen Überprüfung unterzogen, um danach für ein weiteres Jahrzehnt den Betrieb wieder aufzunehmen.

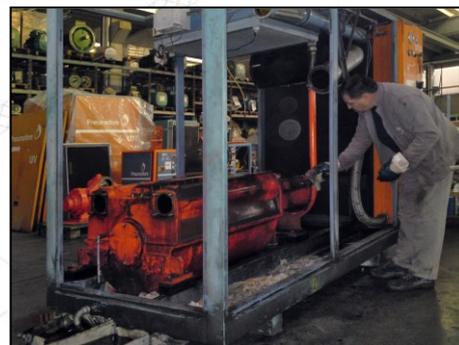
Demontage und Reinigung der UV30

Bei der Inspektion der Pumpen nach 71.000 Arbeitsstunden sind die Elemente besonders im Inneren anhand der Farbe kaum zu erkennen, da die Kühlventilatoren konstant laufen und Kühlluft in die Pumpenkabine ansaugen, um die Bestandteile, die Wärme abgeben, zu kühlen. Aus diesem Grund ist gewöhnlicherweise eine erhebliche „Säuberung“ notwendig, bevor man Einzelteile sehen, beobachten und analysieren kann.

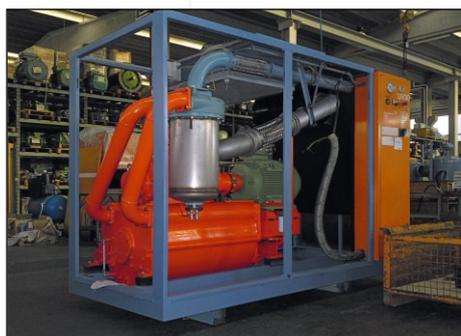
Wieder zusammengesetzte UV30, vollständig überarbeitet, bereit zum Testen

Für die Instandsetzungsarbeiten werden nur einige Tage benötigt, danach ist die Einheit wieder zusammengesetzt und auf Kapazität, Effizienz und Lärmpegel überprüft. Diese vollständige Überprüfung und Instandsetzung wird zu den Gesamtkosten von 10 % des Neupreises der Einheit durchgeführt und stellt eine Garantie für fast zehn weitere Jahre dar. Diese minimale Dienstleistungsgebühr trägt zu den niedrigsten Lebenszykluskosten im Vergleich zu anderen Technologien bei.
