Tardó 9 años de trabajo continuo antes de ser revisada

Instalada en el 2000, una UV30, para la producción de latas de aluminio, pertenece a la primera generación de bombas de vacío refrigeradas por aire y de grandes caudales. Trabajando 24/7, esta máquina merece un control total para regresar a trabajar por la próxima década.

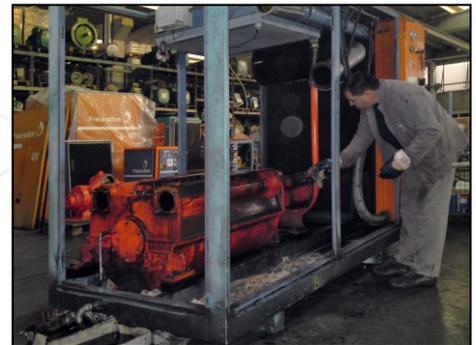
Cuando se miran las bombas, después de 71.000 horas de trabajo, está difícil reconocer los diferentes elementos por el color. El radiador sigue trabajando y envía aire para enfriamiento por esos componentes que disipan calor. De toda forma es normal tener que hacer una considerable limpieza, antes de ver, observar y analizar cada elemento individual.

Desmontando y limpiando la UV30

Las paletas de las bombas UV no necesitan remplazo si se utiliza el lubricante correcto, si los dos rodamientos del bloque cilíndrico, conteniente las paletas, son regularmente engrasados y si el filtro aceite se mantiene limpio o remplazado con regularidad junto al filtre aire y el del separador de aceite. Los rodamientos, que voltean a los 1450 rpm, por 71.000 horas, después de 6.177.000.000 de revoluciones, podrían necesitar de un control de las tolerancias y de las vibraciones. Por seguridad, este control puede justificar sus remplazo, puesto que el bloque cilíndrico se desmonta solo una vez cada 10 años.

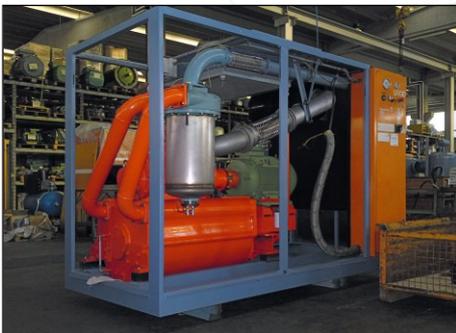
UV30 ensamblada, totalmente revisada y lista para pruebas

Desmontar la bomba sólo tarda unos pocos días, después, la máquina se ensambla y se realiza una prueba para verificar su caudal, su eficiencia y su ruido. Con un costo total del 10% de un equipo nuevo, este control global representa una garantía por casi otros 10 años de trabajo. El costo de este servicio mínimo contribuye en mantener el Costo del Ciclo de Vida más bajo con respecto a otras tecnologías.
