Sono passati nove anni di lavoro ininterrotto prima che fosse necessaria una revisione

Installata nel 2000, questa UV30 destinata alla produzione di lattine appartiene alla prima generazione di pompe a grande portata, raffreddate ad aria. In funzione 24/7, questa macchina necessitava di una revisione completa per poter tornare a lavorare per un altro decennio.

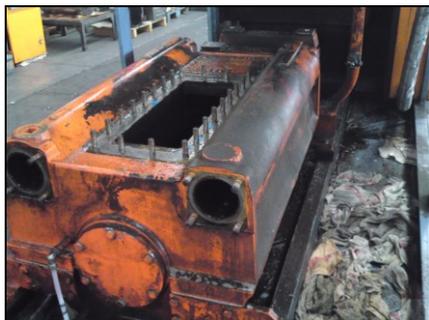
Quando guardiamo all'interno di una pompa che è stata in funzione per 71.000 ore, riusciamo a malapena a riconoscerne i componenti tramite il colore, dato che i ventilatori lavorano costantemente ed aspirano l'aria di raffreddamento all'interno della cabina per raffreddare i componenti, dissipando il calore. Quindi, prima di riuscire a distinguere, osservare ed analizzare le singole parti solitamente è necessaria una pulizia approfondita della pompa stessa.

I lavori di revisione durano soltanto pochi giorni, poi la pompa viene riassemblata e collaudata in termini di portata, efficienza e rumorosità. Con una spesa pari al 10% del prezzo di una nuova unità, questa revisione totale rappresenta una garanzia per almeno altri 10 anni di lavoro. Questo costo di assistenza estremamente ridotto rientra dunque nei fattori che rendono il Costo Ciclo Vita del prodotto più basso rispetto ad altre tecnologie.

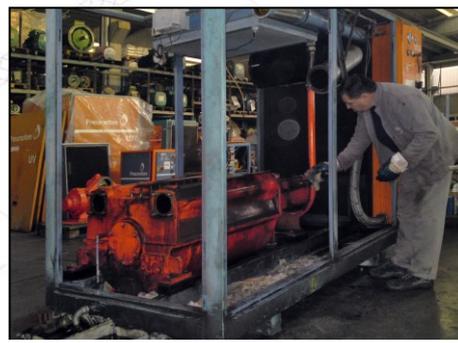
Smontaggio e pulitura dell'UV30

Le palette delle pompe UV non hanno bisogno di essere sostituite se il lubrificante utilizzato è quello giusto, se i due cuscinetti del blocco cilindro ricevono la corretta manutenzione con l'utilizzo di grasso, se il filtro olio viene tenuto pulito o sostituito regolarmente, così come il filtro di aspirazione e la cartuccia del separatore. Ciononostante, i cuscinetti, girando a 1.450 rpm per 71.000 ore, dopo 6.177.000.000 giri necessitano comunque di un controllo della tolleranza e della vibrazione. Per ragioni di sicurezza, spesso questo controllo porta alla sostituzione dei cuscinetti stessi, dato che il blocco cilindro viene smontato solo una volta ogni 10 anni.

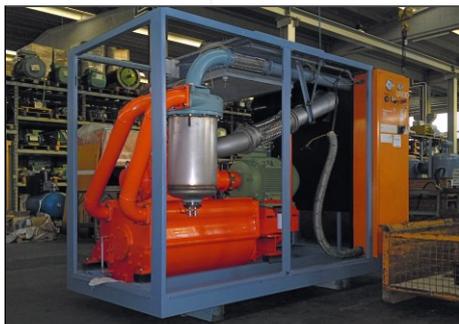
UV30 assemblato, totalmente revisionato, pronto per il collaudo
