Полная ревизия оборудования потребовалась только после 9 лет непрерывной и напряженной работы

Вакуумный насос модели UV30, установленный в 2000 г. и применяемый в производстве алюминиевых банок, относится к первому поколению вакуумных насосов высокой производительности с воздушным охлаждением. При работе в режиме 24/7 данному насосу потребовалась полная проверка, чтобы гарантировать его бесперебойную работу в последующее десятилетие.

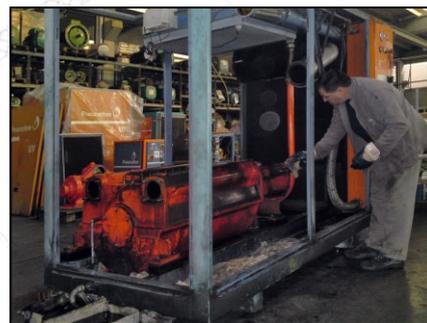
Чистка насоса модели UV30

Если присмотреться к оборудованию, после большого количества часов работы, и тем более после 71.000 часов, бывает достаточно сложно определить внутренние части насоса по их цвету, т.к. вентилятор постоянно всасывает свежий воздух для их охлаждения, рассеивая тепло. Соответственно, в большинстве случаев, прежде чем проводить какую-либо ревизию, необходимо очистить все части насоса.

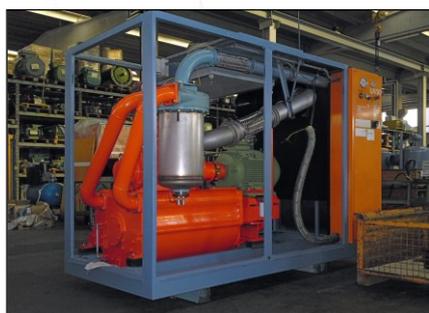
Насос UV30 после полной ревизии готов к тестам

Полная ревизия насоса длится несколько дней, затем оборудование вновь устанавливают и запускают. После запуска проводится проверка производительности, эффективности и уровня шума. Данная ревизия, стоимость которой составляет 10% от цены нового насоса по прайс-листу, обеспечивает еще 10 лет надежной работы. Более того, капитальная ревизия содействует поддержанию самой низкой стоимости срока службы оборудования среди всех технологий.
